# Informe del estado general de la red APEP y su atención ante la crisis

ASOCIACIÓN DE PROMOCIÓN  
DE LA EDUCACIÓN POPULAR

13 de Julio de 2026

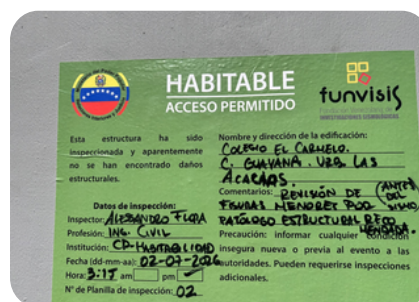
#### El Carmelo (Distrito Capital, Libertador)

Reporta afectación superficial limitada estrictamente a la caída de friso en paredes de pasillos.

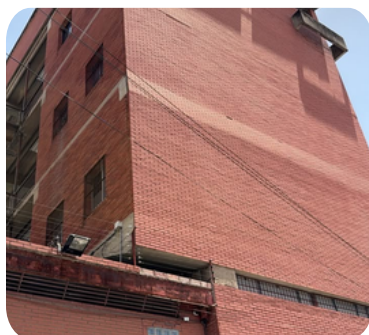
#### Centro Taller Nuclearizado "Jesús es Señor" (Guárico, Pedro Zaraza)

Reporta desprendimiento menor de acabados y acumulación de residuos provenientes de las pequeñas fisuras en paredes.

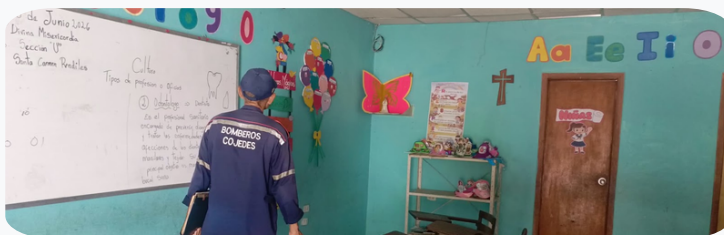
#### C.T.N. Divina Misericordia (Cojedes, Anzoátegui)

Presenta fisuras leves en las paredes perimetrales externas, en las aulas de clase y de forma interna en el área de los baños.
